Pemetaan Kerusakan Jaringan Jalan Poros Samarinda - Melak Kabupaten Kutai Barat

ABSTRACT

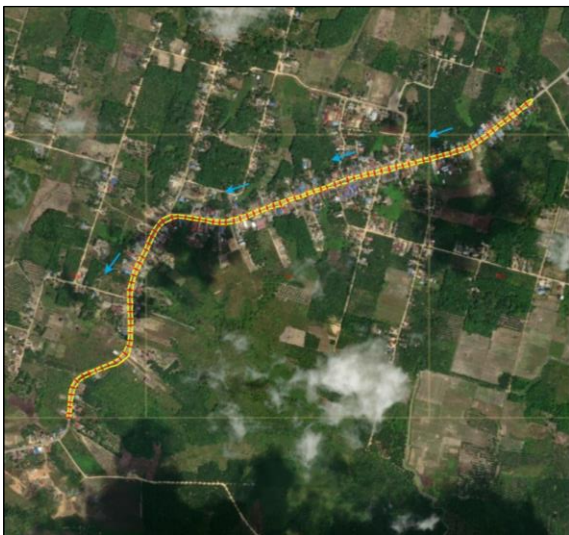
Gambar 1. Wilayah Pemetaan Kerusakan Jalan STA 07+940 – STA 10+100

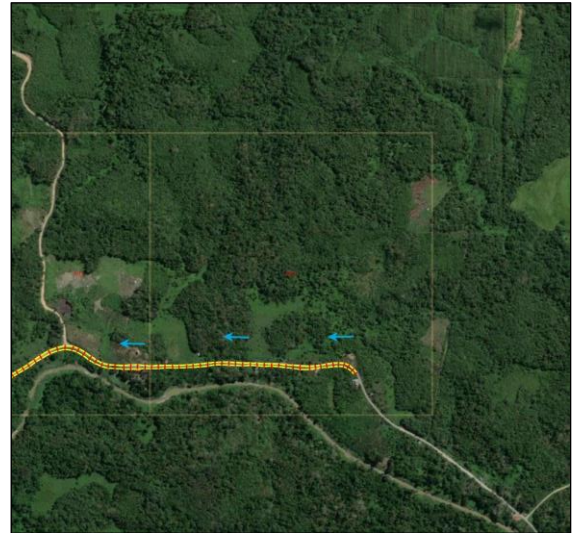
Gambar 2. Wilayah Pemetaan Kerusakan Jalan STA 22+200 – STA 23+333

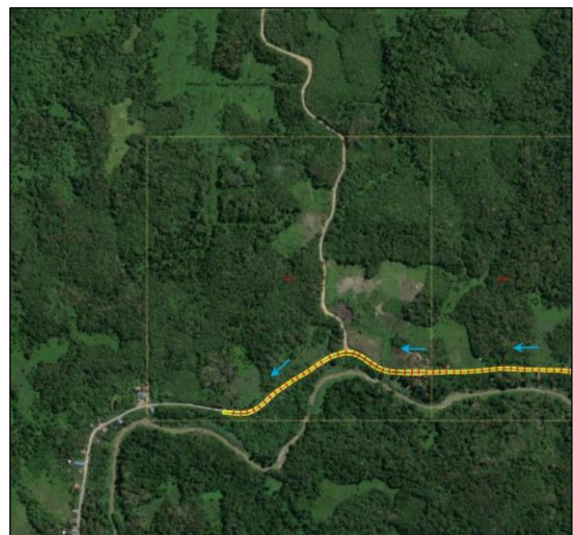
Gambar 3. Wilayah Pemetaan Kerusakan Jalan STA 22+200 – STA 23+333 (Lanjutan)

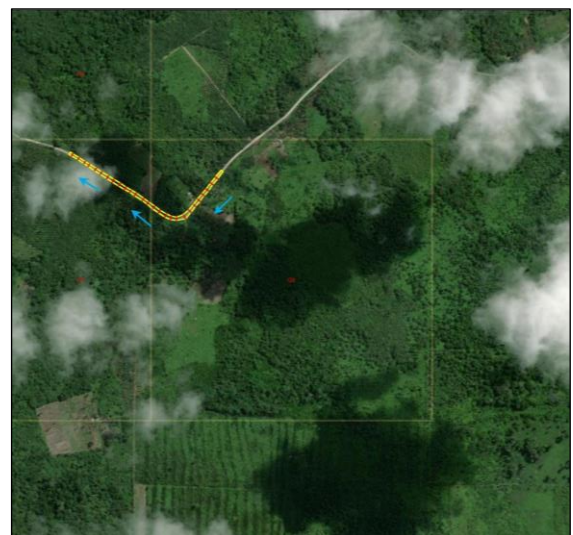
Gambar 4. Wilayah Pemetaan Kerusakan Jalan STA 23+000 – STA 23+620

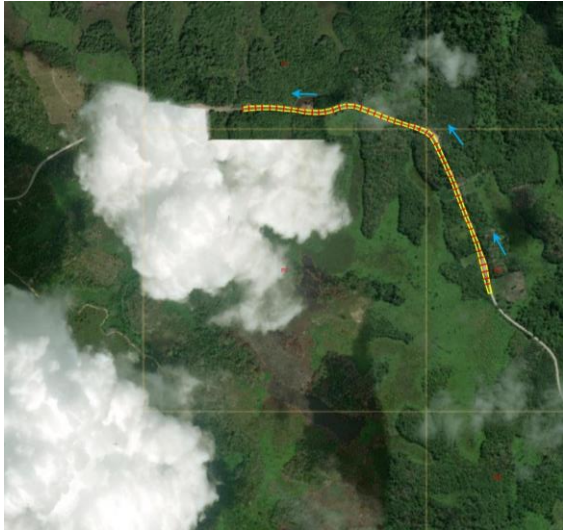
Gambar 5. Wilayah Pemetaan Kerusakan Jalan STA 29+080 – STA 30+350

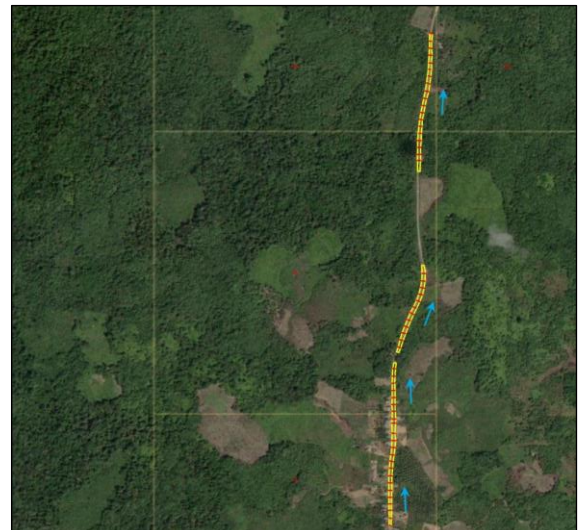
Gambar 8. Wilayah Pemetaan Kerusakan Jalan STA 39+450 – STA 40+000; STA 40+100 - STA 40+370; STA 40+760 - STA 41+225

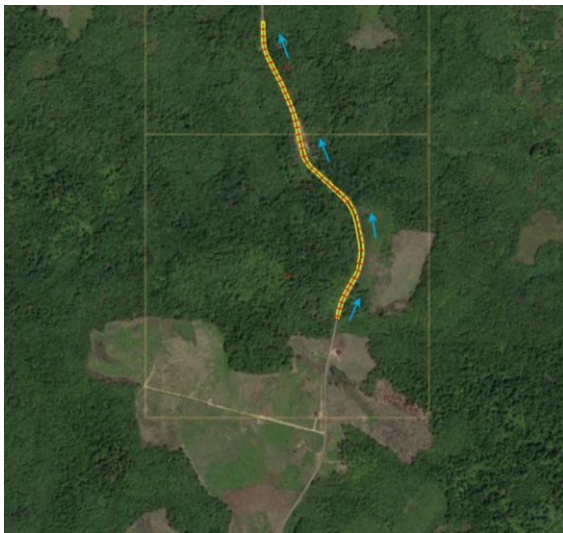
Gambar 6. Wilayah Pemetaan Kerusakan Jalan STA 36+925 – STA 38+050

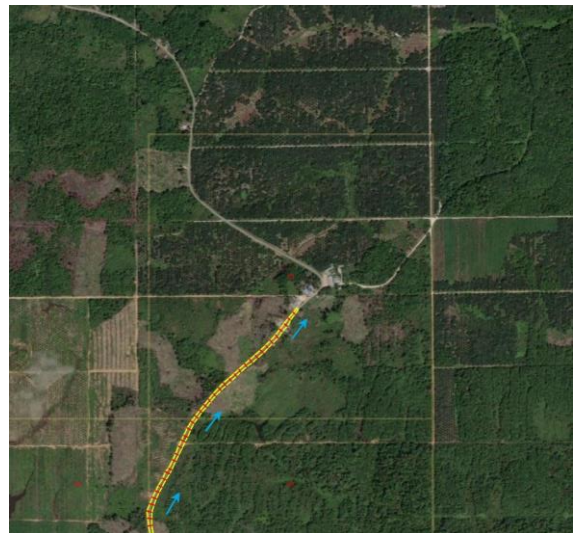
Gambar 9. Wilayah Pemetaan Kerusakan Jalan STA 41+517 – STA 42+465

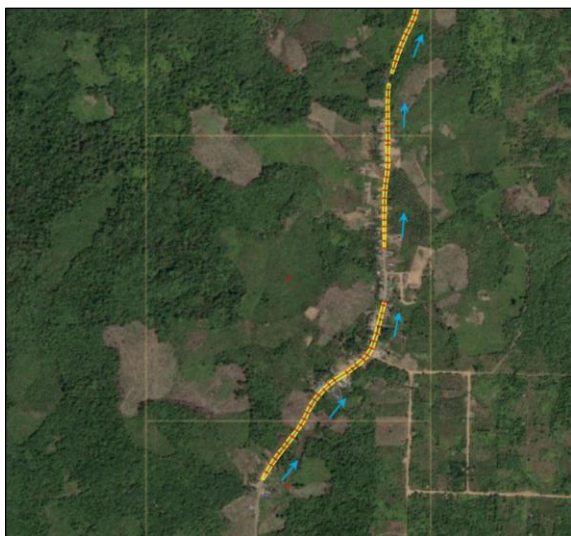
Gambar 7. Wilayah Pemetaan Kerusakan Jalan STA 38+500 – STA 39+235; STA 39+450 - STA 40+000; STA 40+100 - STA 40+370

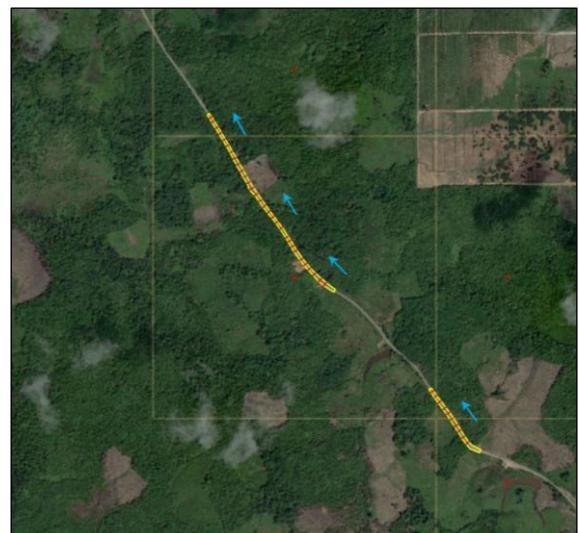
Gambar 10. Wilayah Pemetaan Kerusakan Jalan STA 46+370 – STA 46+600; STA 46+850 - STA 47+670
