Pemanfaatan Citra Sentinel-1 untuk Deteksi Kerusakan Akibat Gempa Bumi di Kabupaten Cianjur

Arida Vania Firdaus^a, Nia Kurniadin^b, A. Arifin Itsnani SM^c, & Dawamul Arifin^b

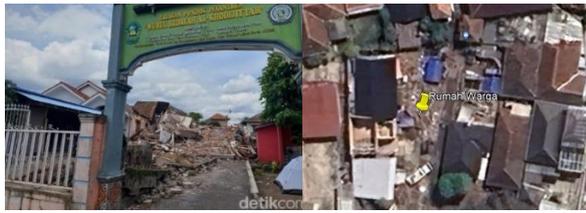
Gambar 3. Tidak Terdeteksi Kerusakan di Rumah Warga

Dari hasil *ground check* diatas dapat disimpulkan bahwa pada orbit *ascending* ada 1 dari 6 objek yang terdeteksi kerusakan, sedangkan pada orbit *descending* tidak ada yang terdeteksi kerusakan. Dari hasil pengolahan data citra sentinel-1 tersebut juga diperoleh informasi luasan kerusakan yang terdeteksi, dari

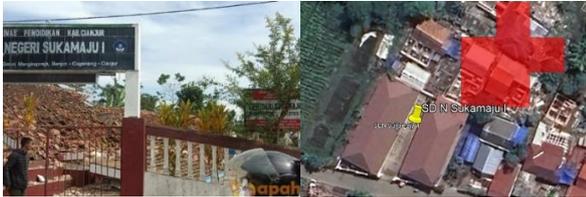
Gambar 4. Tidak Terjadi Kerusakan di SD Negeri Sukamaju I

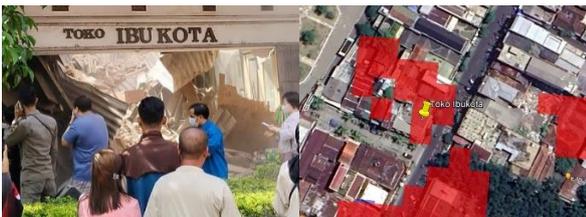
Gambar 5. Terdeteksi Kerusakan di Toko Ibu Kota

Pada diagram diatas dapat disimpulkan bahwa kesesuaian data pada orbit *ascending* dengan data *ground check* hanya terdapat 1 objek yang sesuai (16,67%) sedangkan pada orbit *descending* tidak terdapat kesesuaian sama sekali (0%). Objek yang terdeteksi mengalami kerusakan pada orbit *ascending* tersebut ialah toko Ibukota di jalan Mangunsarkoro nomor 48 Kecamatan Cianjur. Hal ini sesuai dengan data kerusakan di lapangan pada *website* ANTARA News pada tanggal 21 November 2022 (Fikri & Rizaldi, 2022). Ada beberapa kemungkinan lain mengapa tidak terdeteksi kerusakan pada beberapa tempat yang mengalami kerusakan parah di lapangan salah satunya adalah kemungkinannya karena citra sentinel-1 memiliki kelemahan yang berhubungan dengan kuat lemahnya interaksi panjang gelombang terhadap suatu

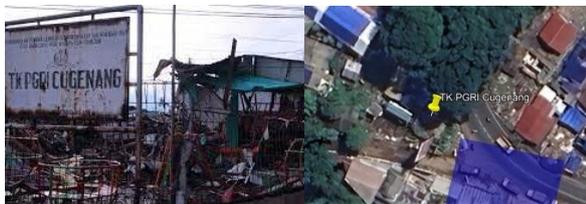
Gambar 6. Tidak Terdeteksi Kerusakan di TK PGRI Cugenang

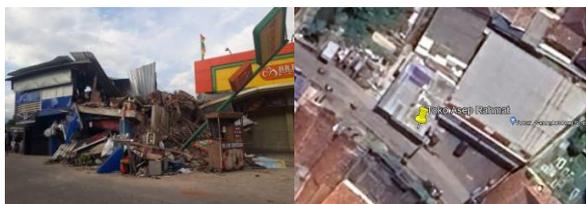
Gambar 7. Tidak Terdeteksi Kerusakan di Toko Asep Rahmat

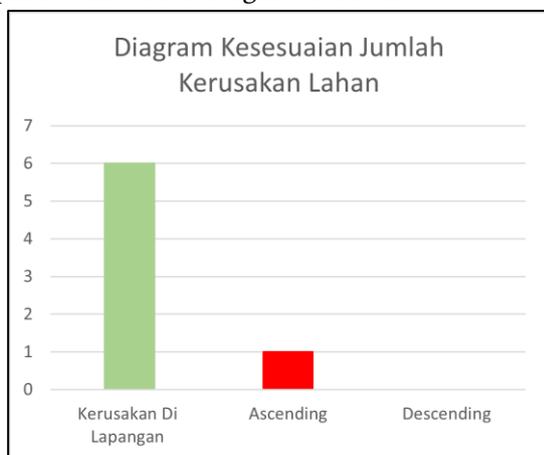
Gambar 9. Diagram Kesesuaian Data
